# 診断用X線装置RADspeed PRO SR5 Versionの使用経験について

市立伊丹病院 放射線科  
松田 晃治

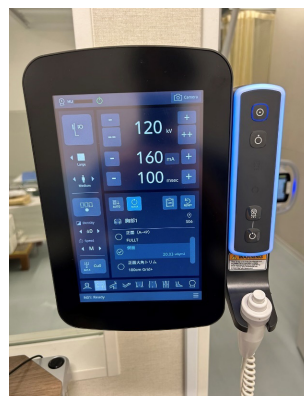
Fig.3 発生器操作卓

従来機種 (島津製作所社製診断用X線装置) と比較して、発生器操作卓モニタが全面タッチパネル式に変わったことで、検査情報の表記が見やすくなったことや、これまでダイヤル式だった線量調整等の操作がしやすくなったと感じた (Fig.3)。

また後に記載する光学カメラアプリケーションの映像も操作卓モニタから確認することが可能である。

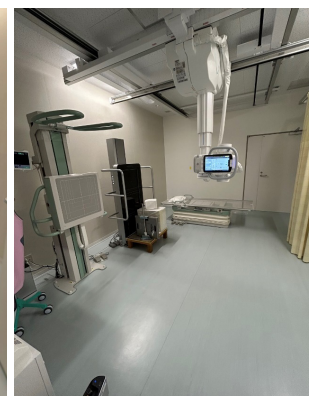
Fig.4 X線管懸垂器

X線管懸垂器 (Fig.4) も従来機種と比較して操作部の液晶画面が大きくなっており、患者情報等の確認が懸垂器操作部側からしやすくなった。
